BMBF-Projekt Innorad

Projektsitzung am 22.01.2010
IFT, Universität Stuttgart

BMBF-Projekt Innorad: Temperaturerfassung

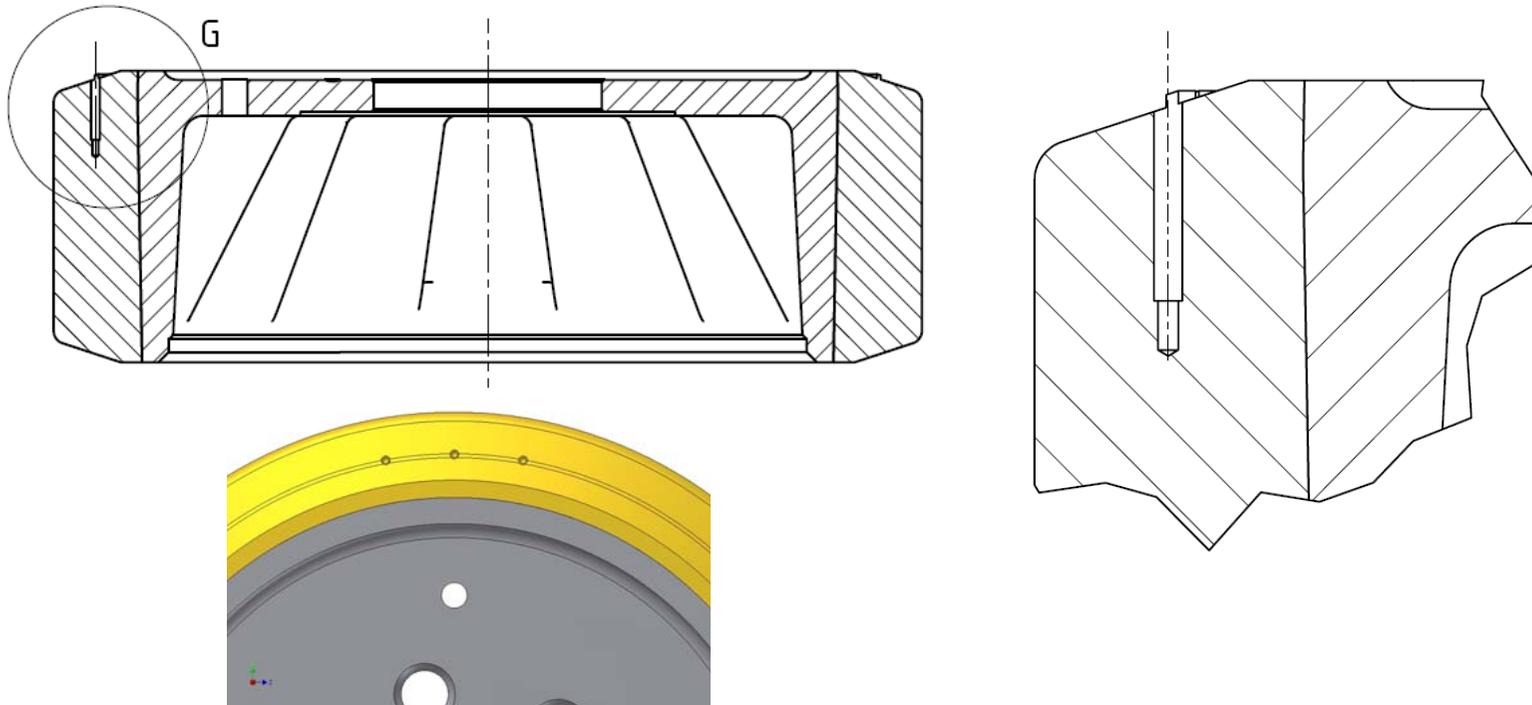
Erkenntnis zu Querbohrungen in der Bandage zum Einbringen der Sensoren:

- **Sensoren werden durch radiale Kräfte zerdrückt, bzw. aus der Bohrung gedrückt**

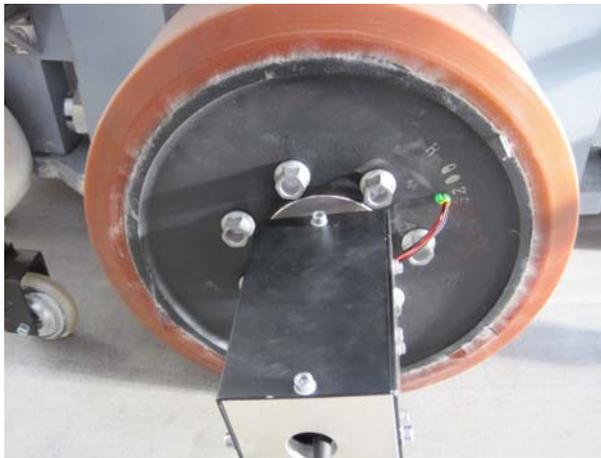
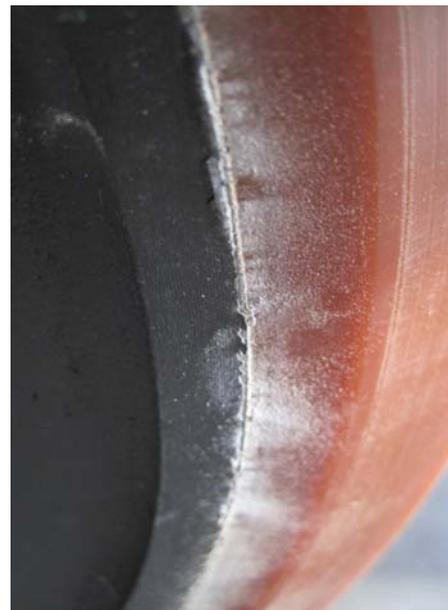
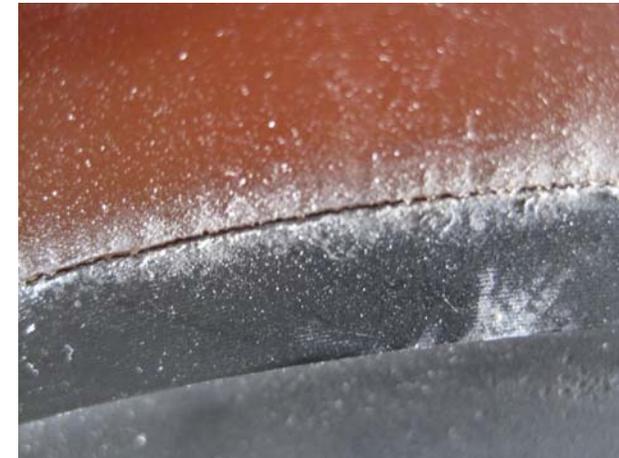
Rad 0029 (InnoRad Typ3):

- Austritt von weißem Pulver nach 5 Betriebsstunden

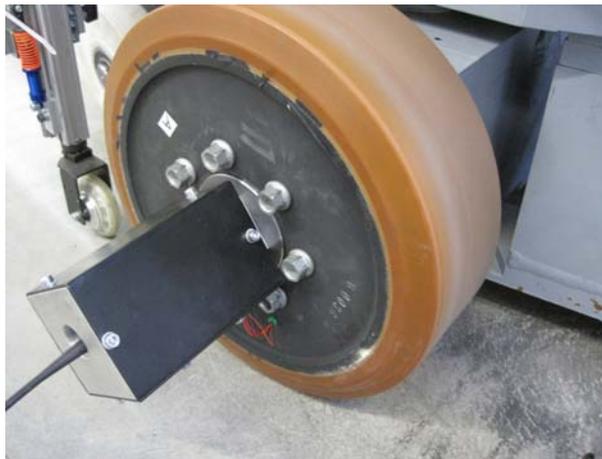
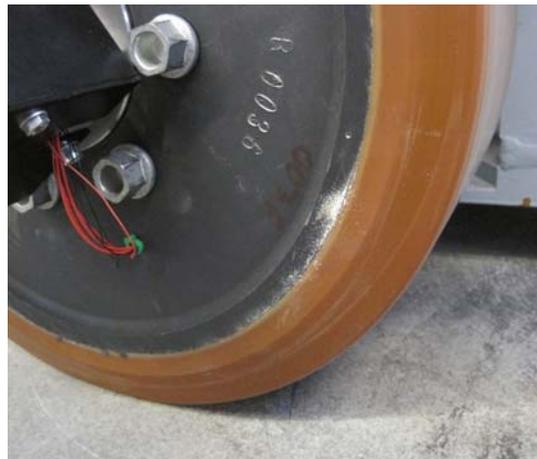
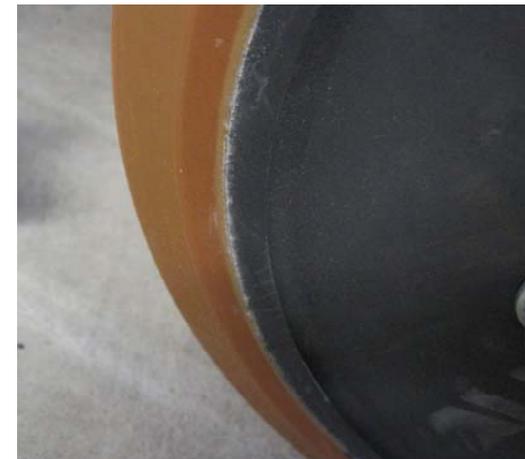
Rad 0036 (InnoRad Typ4):

- Austritt von weißem Pulver nach 8 Betriebsstunden

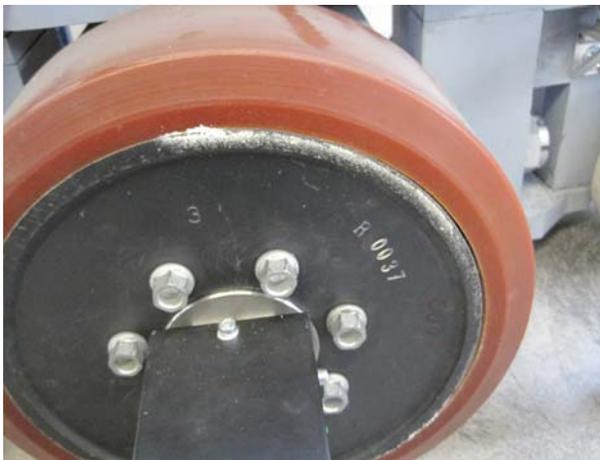
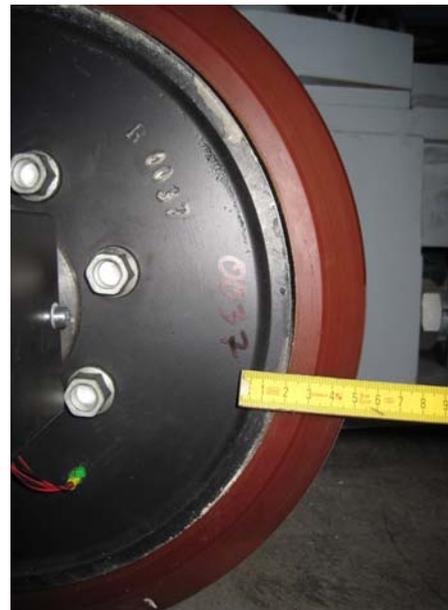
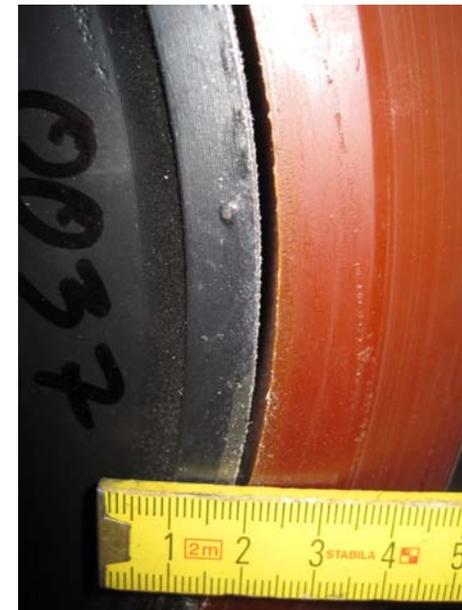
Rad 0037 (InnoRad Typ3):

- Ablösung der Bandage nach 22 Betriebsstunden

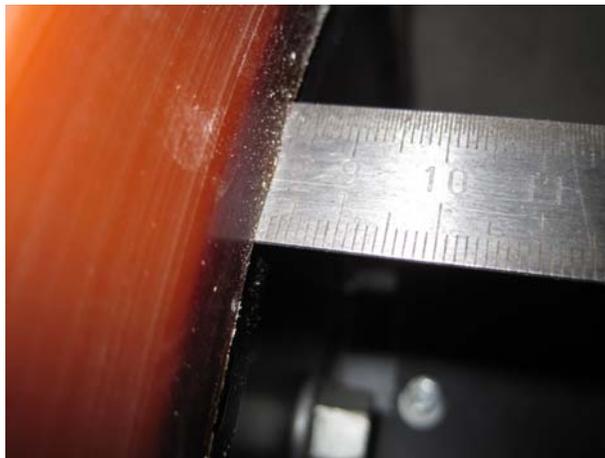
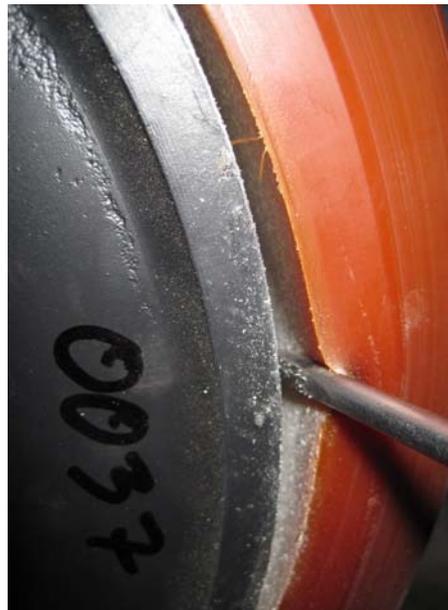
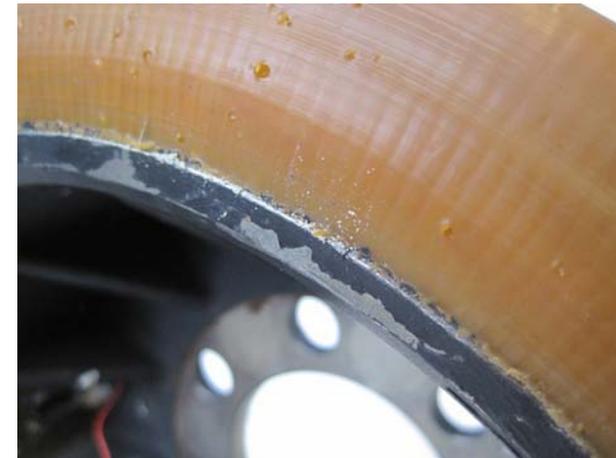
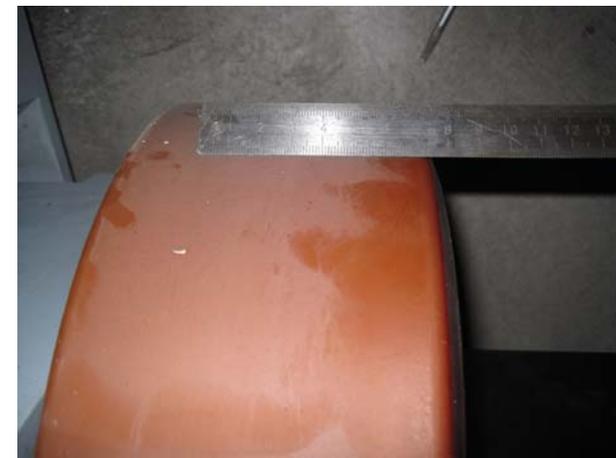
Rad 0037 (InnoRad Typ 3):

- Ablösung der Bandage (nach 22 h)

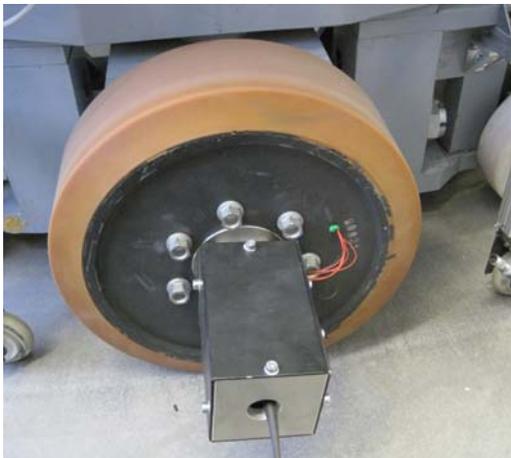
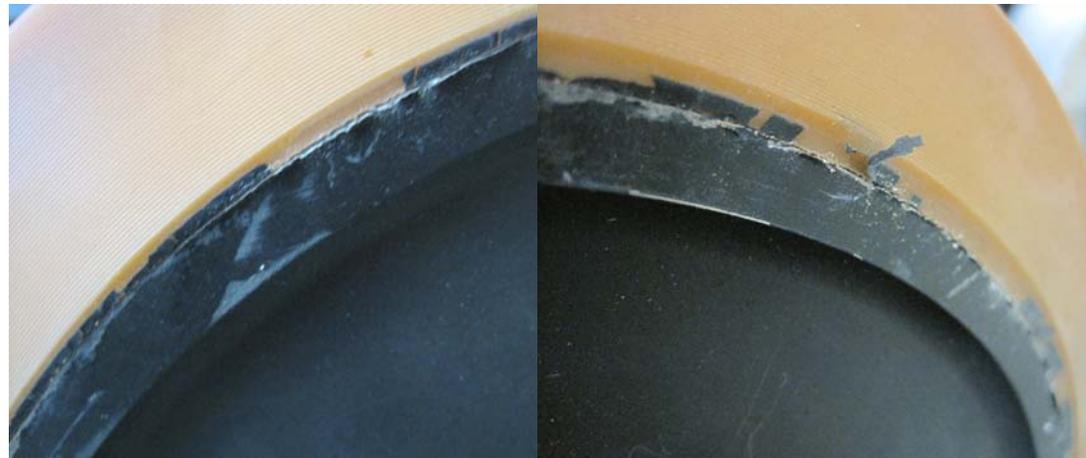
Rad 0039 (InnoRad Typ):

- Austritt von weißem Pulver nach 5 Betriebsstunden

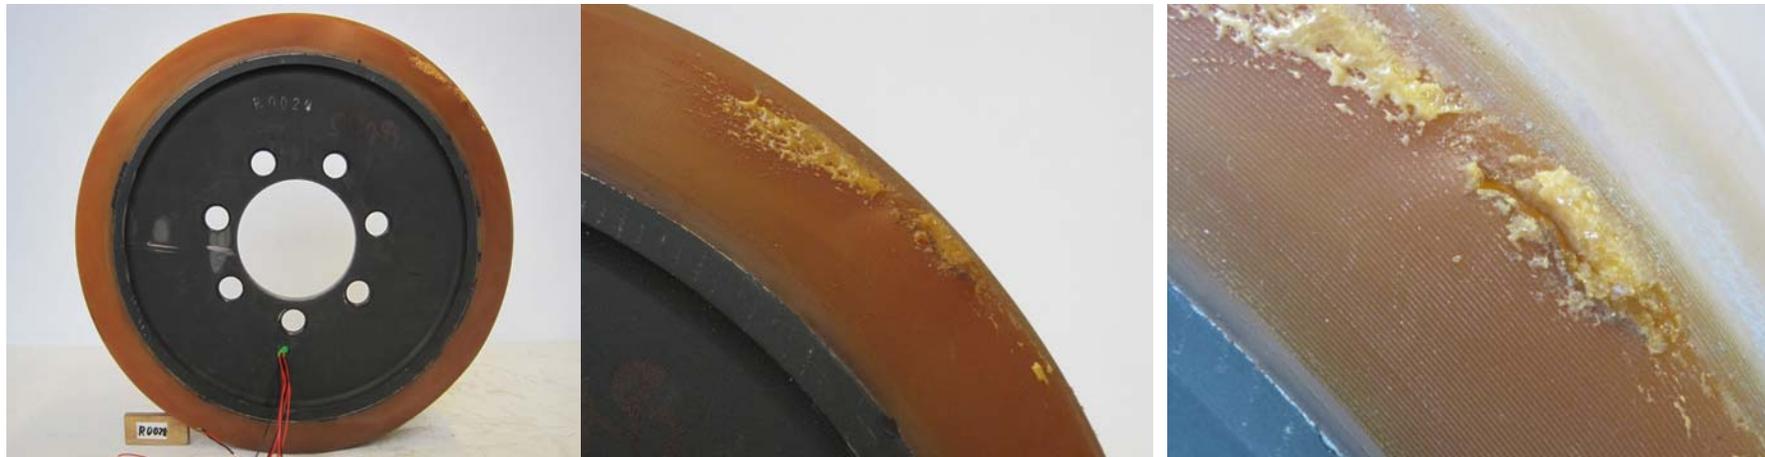
Rad 0028 (InnoRad Typ1):

- Heat Built Up nach 0,5 Betriebsstunden
